# INFORME DE FALLA Y ANOMALIAS

## CONDOMINIO DON ORLANDO

| SECTOR. | EDIFICIO PASILLOS CUARTO PISO |
| TIPO DE FALLA | FUGA DE AGUA POR LINEA DE SUMINISTRO A CALEFONT. |

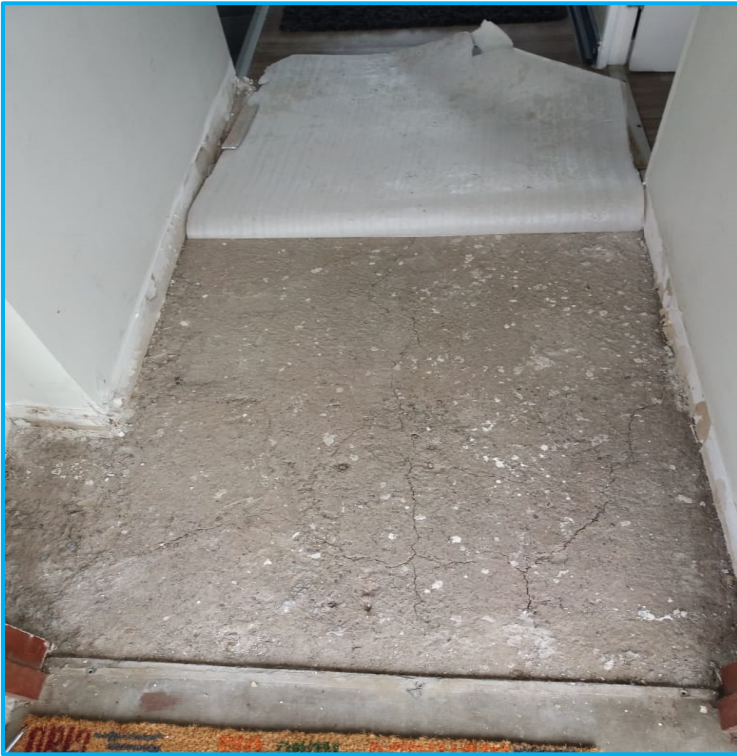
El piso del departamento 42, donde se inició la fuga de agua. Este piso presenta demasiadas fisuras, algunas mas tamaños que otras, pero se aprecia de un mal tratamiento en su instalación, quizás mala calidad.

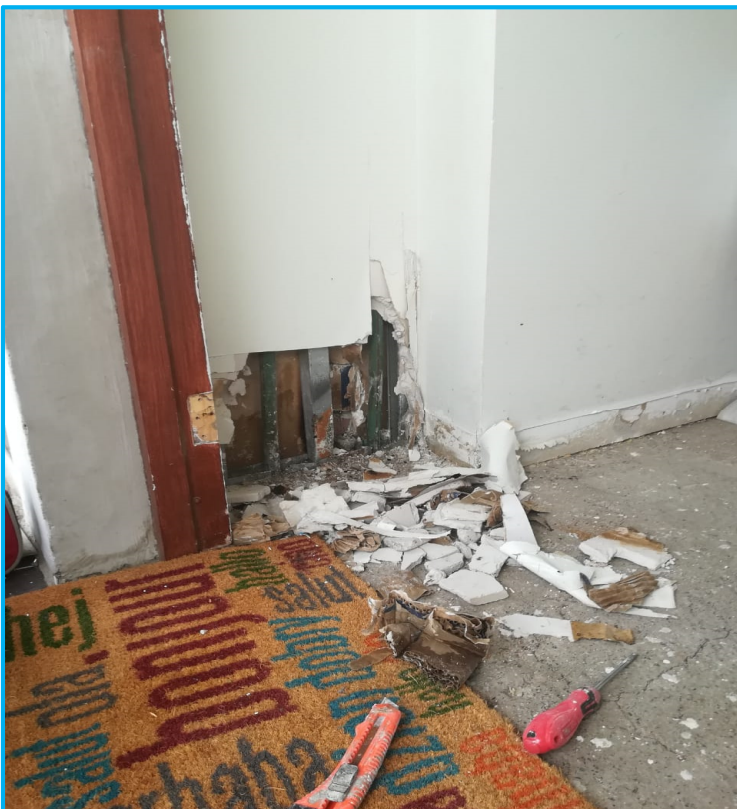
La fuga se presenta en el sector principal al costado izquierdo de la entrada detrás de la puerta de acceso, dañando el piso del departamento 42. Esto debido a la mala calidad del concreto al momento de realizar la losa de los pisos, de filtra el agua por las grietas de este, provocando daños en los departamentos inferiores.

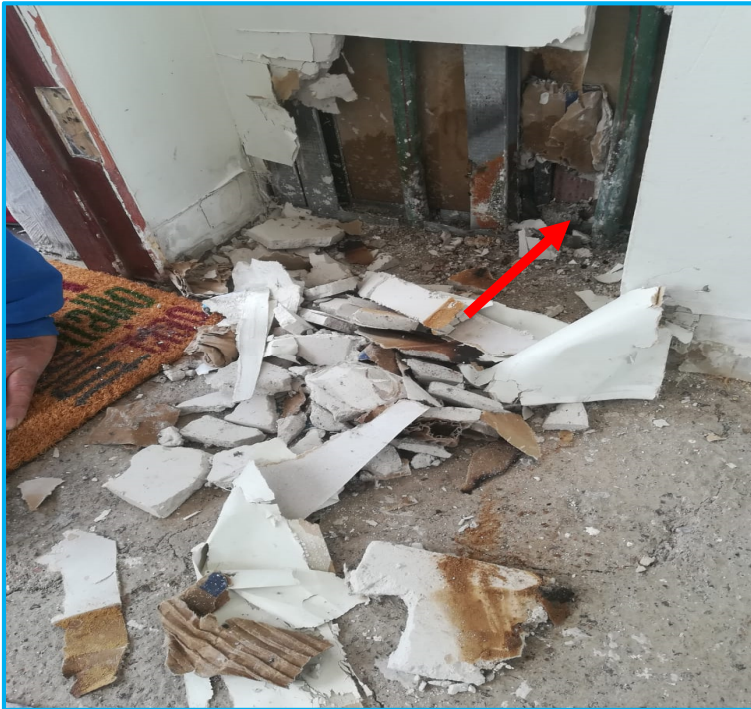
Se aprecian restos de cartón quemados lo que presume que los daños provocados en la cañería de PPR 32 mm, fueron en su instalación y esto debilito el sector de la cañería, ayudando a que la fuga se revelara en este sector.

Se Cree que dicha cañería estaba dañada desde su instalación, de alguna manera fue expuesta a temperatura lo que produjo un daño prematuro en la cañería que es de material PPR, este materia no puede ser expuesto a fuego de forma directa, y es posible que en este caso sucediera esto, los daños provocados fuero en el departamento 42, departamento 32 y departamento 22., solo se repara el sector del departamento que origino la falla el cual estuvo cerca de 2 días sin suministro hidráulico.
