INFORME DE FALLA Y ANOMALIAS

CONDOMINIO DON ORLANDO

FECHA INFORME	13-12-2019
<u>DATOS DEL EVENTO</u> SECTOR.	ESTACIONAMIENTOS
TIPO DE FALLA	TAPAS DE CAMARAS DE ALCANTARILLADO QUEBRADAS.
FECHA DEL EVENTO	10-12-2019
HORA APROXIMADA	21 HORAS
<u>AFECTADOS</u>	CONDOMINIO EN GENERAL
REALIZADO POR ADMINISTRADOR	RICHARD SILVA SEPÚLVEDA

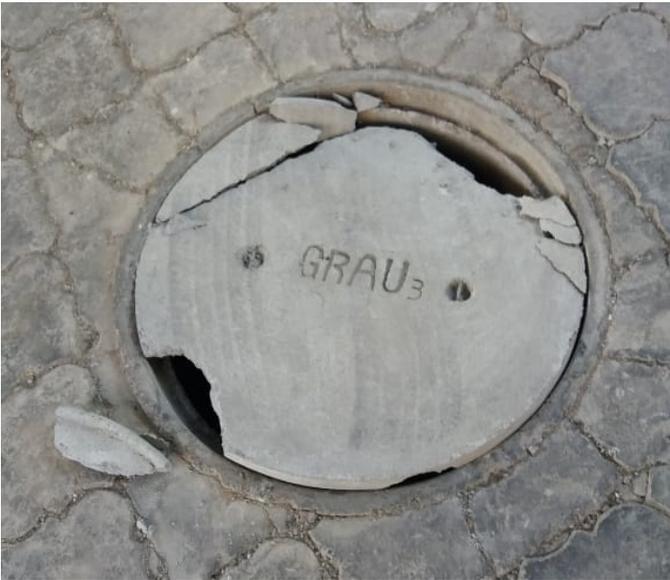
Tapas de alcantarillado sector primer piso y subterráneo, se encuentran dañadas por paso de vehículos.

De estas tapas, algunas las entrego así la constructora y otras se dañaron por los vehículos al transitar ya que son muy bajo espesor, se realizó cambio de tapas de alcantarillado estacionamientos de subterráneo, estacionamientos primer piso y área jardín sector posterior.

Se realiza compra de varias tapas de cámaras de mayor espesor, se cambian en estacionamientos y sector jardín , también se remplazan las que son de madera.

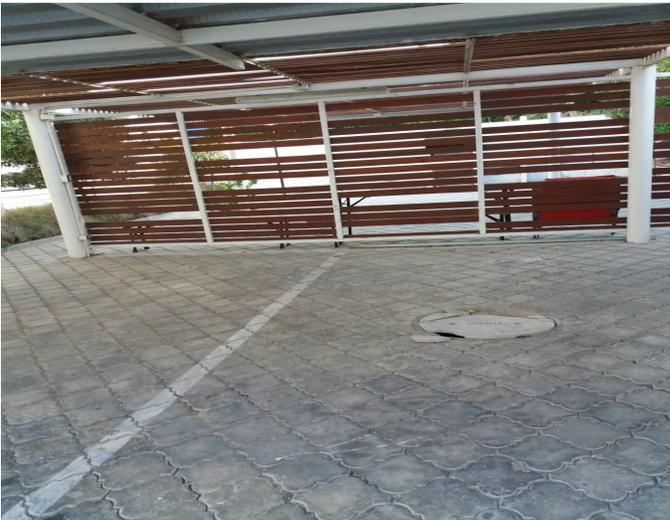
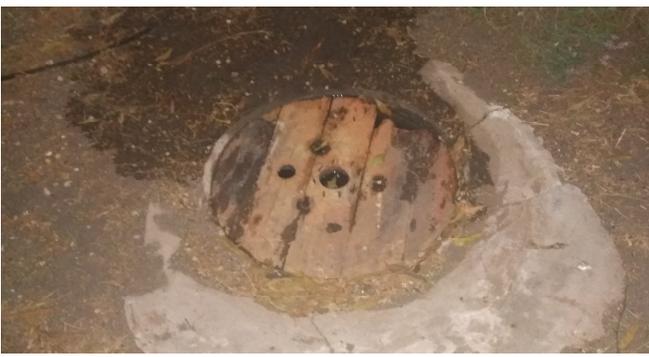
También existen tapas de madera que presentan riesgo de accidente.
