# INFORME DE FALLA Y ANOMALIAS

## CONDominio DON ORLANDO

FECHA INFORME	01-06-2019
<u>DATOS DEL EVENTO</u>	
SECTOR.	SALA DE BOMBAS
TIPO DE FALLA	HIDROPAK (ACUMULADOR HIDRÁULICO).
FECHA DEL EVENTO	27-05-2019
HORA APROXIMADA	05 AM
<u>AFECTADOS</u>	CONDominio EN GENERAL
REALIZADO POR ADMINISTRADOR	RICHARD SILVA SEPÚLVEDA

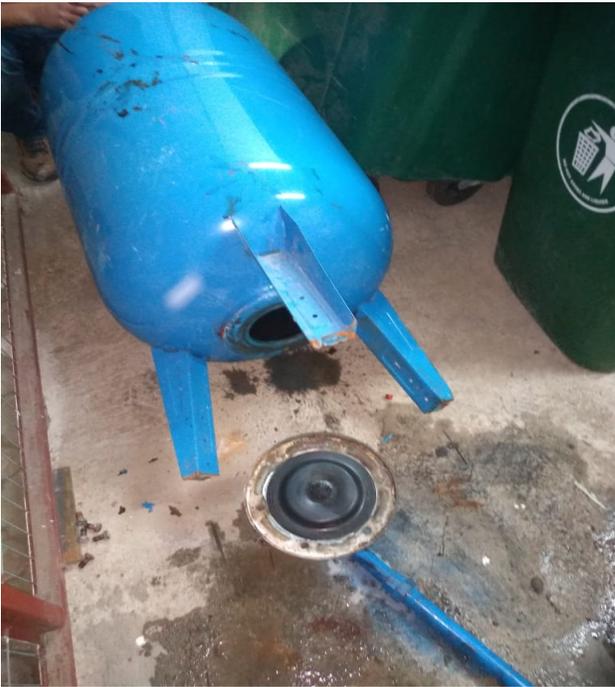
Acumulador hidropack presenta baja presión y fuga interna generando problemas en el suministro de agua a los departamentos

Debido al uso constante del acumulador este se debe verificar la presión de aire en el contorno de la membrana, esta se dañó por falta de aire en el contorno del balde acumulador, se debe chequer cada 2 meses.

Se llama a técnico autorizado quien realiza cambio de los componentes dañados , restableciendo la energía a las bombas de agua.

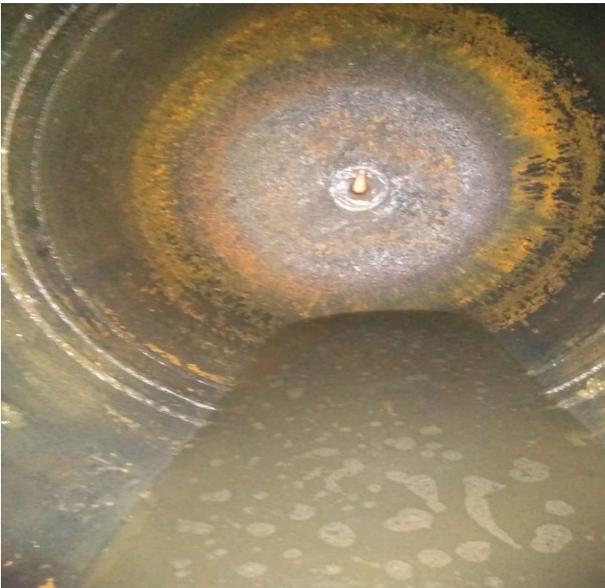
Agua en el interior del acumulador, agua que no debe existir en este sector.
