COMUNICAZIONE INTERVENTI DI CURA DEGLI ALBERI NELLA FASCIA PERIMETRALE PIOPPETO

OGGETTO: RICHIESTA DI AUTORIZZAZIONE DI POTATURA E ABBATTIMENTO ALBERI E PIANTAGIONE SOSTITUTIVA – SUPERCONDominio COMPrensorio MILANO 3

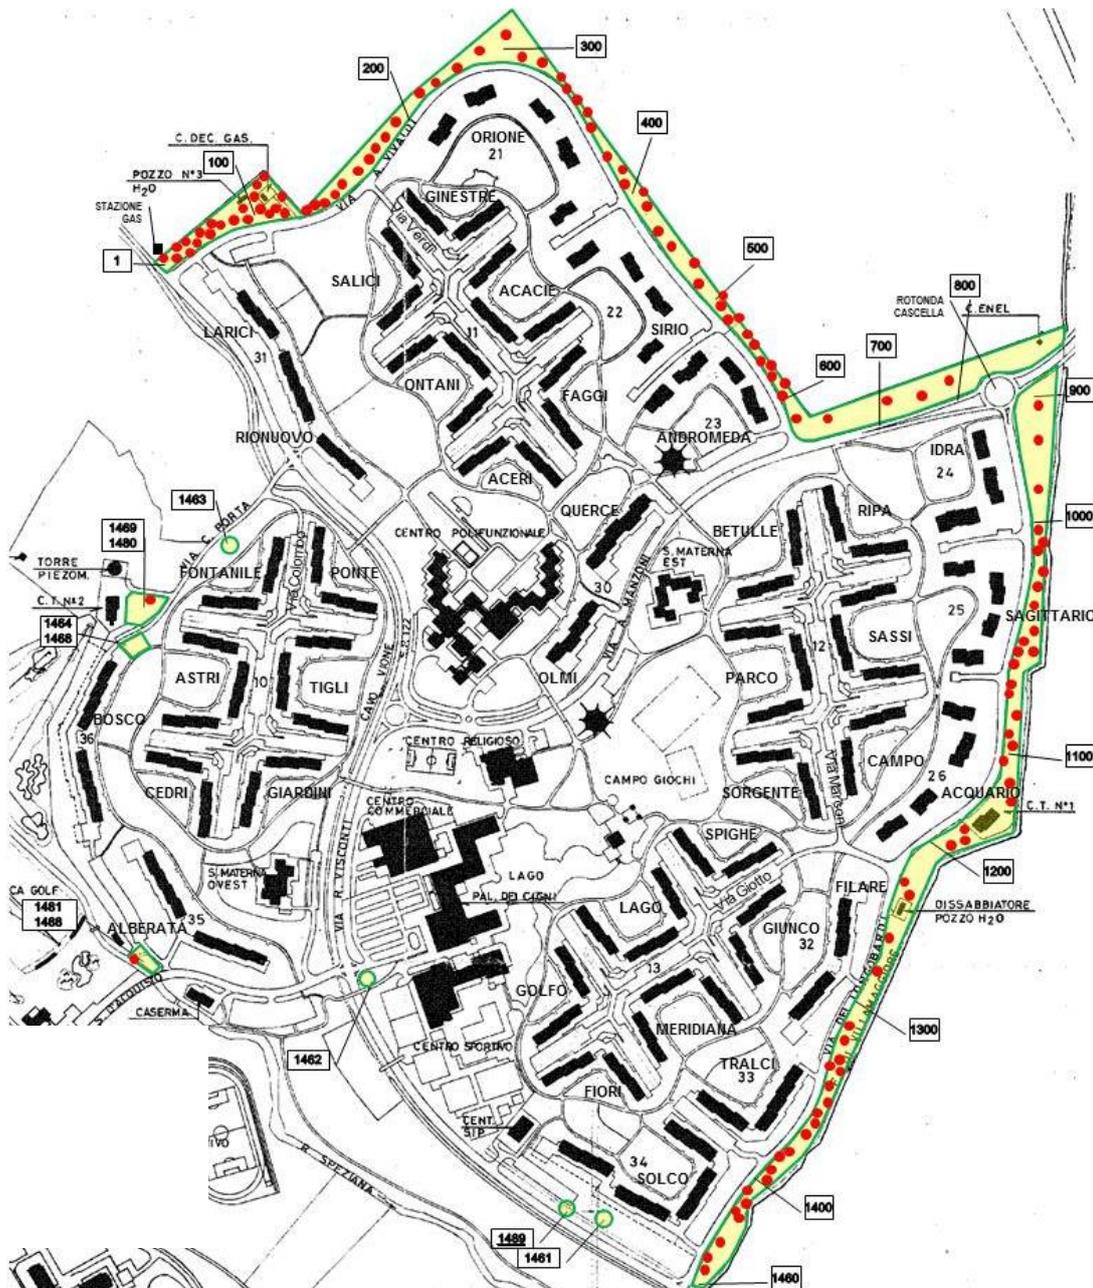
○ perimetro area indagine

1489 codici piante

● 120 piante a rischio da abbattere

141 piante critiche da potare
