PROYECTO DE CONSERVACIÓN Y RESTAURACIÓN

DEL RELOJ DE TORRE DEL AYUNTAMIENTO DE TUDELA

Resumen

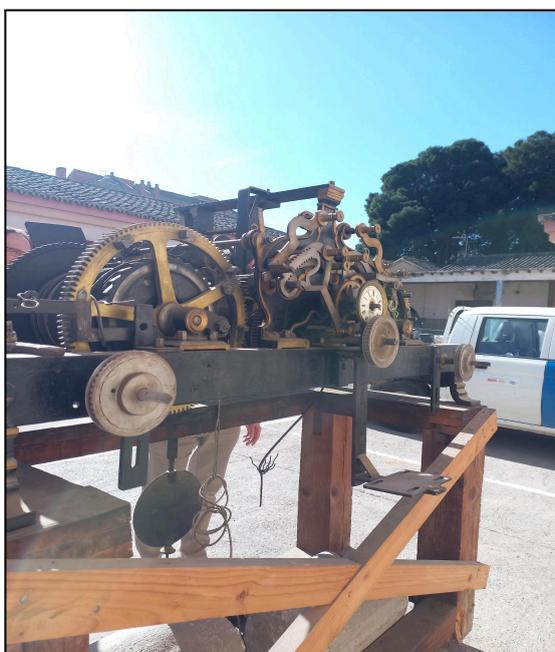
Fig 1. Parte delantera del reloj de torre, patio del almacén de la brigada

Hoy en día, está guardado en el almacén de la brigada municipal de Tudela y se encuentra en bastante buen estado teniendo en cuenta su antigüedad. A pesar de la pérdida de algunas piezas y el desgaste de otras, el objeto cuenta con las suficientes cualidades como para poder volver a funcionar o con la posibilidad de ser expuesto en un lugar accesible de la localidad navarra.

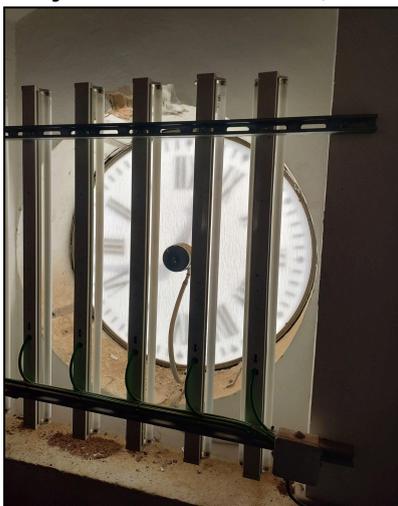
Fig 7. Reloj electrónico actual, Casa del Reloj

Sin embargo, debido a su estado de conservación, a la laboriosa y agotadora tarea de darle cuerda al reloj cada 5 días para que pudiese volver a funcionar y al poco sueldo de 2 pesetas diarias que ofrecían para una tarea tan complicada como era acceder hasta la cúpula donde se albergaba el reloj, se decidió cambiarlo por un reloj electrónico, cuyo realizador de este cambio fue el relojero Javier Moreno entre 1970 y 1980. Fue sustituido por un reloj Bodet, concretamente el modelo “BET 4”, ya que era mucho más económico y eficiente. Tras este cambio, el reloj se trasladó a los almacenes de la brigada municipal de Tudela, donde se conserva hasta la actualidad.

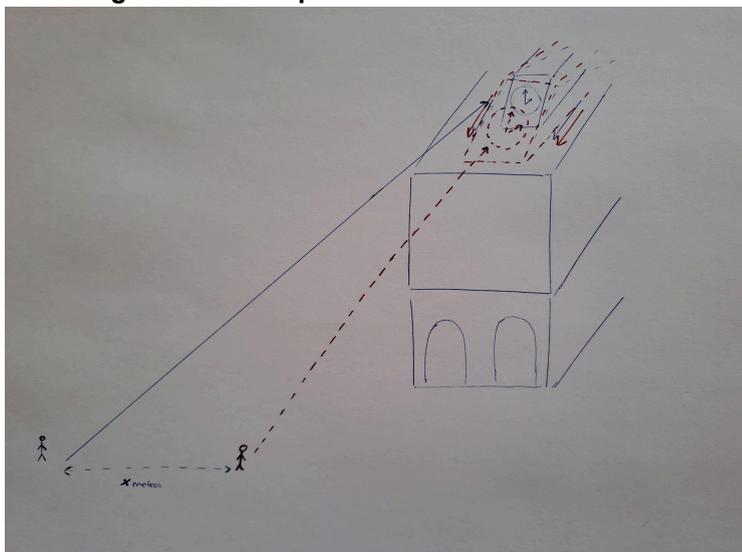
Fig 8. Detalle ampliación de la torre 1996-1998

- Hubo una ampliación de la torre donde se encontraba el reloj efectuada por Manolo Blasco entre 1996 y 1998 en la que también se incluyó una nueva esfera que ofrecía una nueva visión a la cara opuesta a la original. Está ampliación se debió principalmente a la gran distancia a la que se veía el reloj debido a un fallo de perspectiva.)

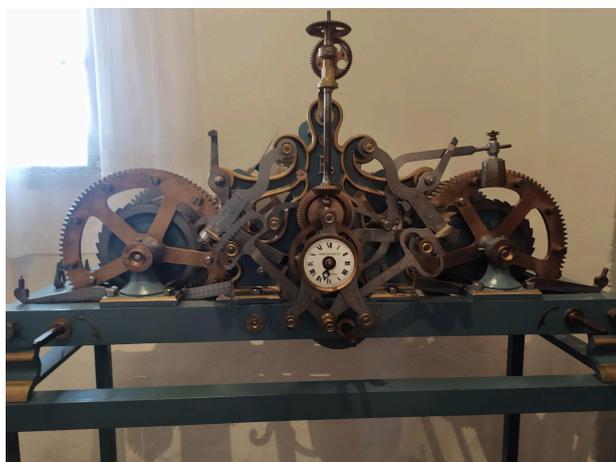
Fig 9. Reloj de torre de Cascante, Basílica del Romero de Cascante

Para empezar, en una de las localidades vecinas de Tudela, Cascante, también se halla un reloj de torre que antiguamente formaba parte de la Basílica de la Virgen del Romero. Fue instalado por Joaquín Erviti y como se puede apreciar en la foto, es bastante parecido al de Tudela, por lo que seguramente sea de Murua. Al igual que el bien protagonista de este proyecto, fue sustituido por uno eléctrico y actualmente se encuentra expuesto en una capilla de dicha iglesia. Este reloj se encuentra restaurado y repintado, pero no es funcional.

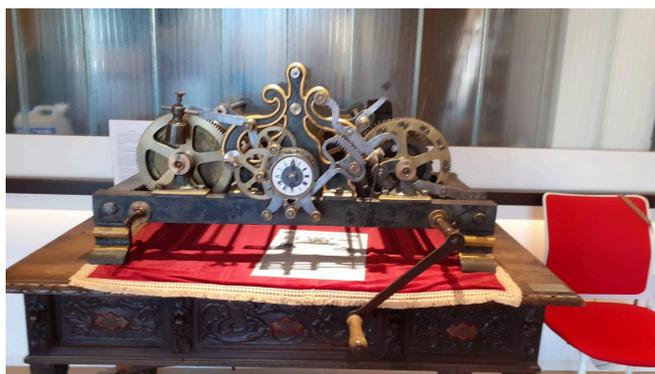
Fig 10. Reloj de Torre de Cortes, exposición en Cortes

Este reloj se encuentra restaurado y expuesto, con un gran protagonismo, en el hall del Ayuntamiento de Cortes junto a un cartel que cuenta su historia.

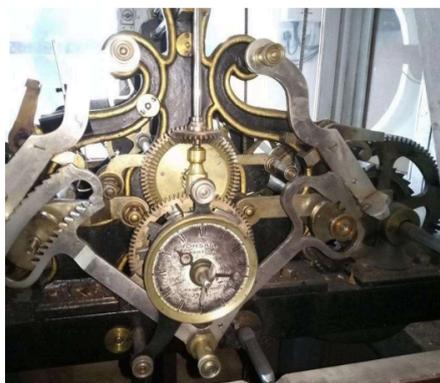
Fig 11. Reloj de torre de Buñuel, torre del Ayuntamiento de Buñuel

En Buñuel, otra localidad próxima, se halla también un reloj de torre de Murua, de 1870, que fue instalado por Onsalo. Este reloj es similar al de Tudela, con la peculiaridad de que tiene 2 esferas. Este bien no se encuentra electrificado. Su última restauración fue en 1933 y actualmente se conserva en un armario localizado en la torre del Ayuntamiento de Buñuel. Está en mejor estado que el de Tudela, ya que solo necesita de una limpieza y unos pequeños ajustes para ser restaurado.

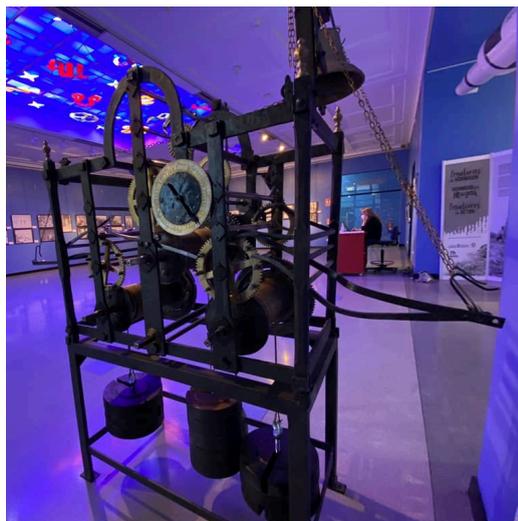
Fig 12. Antiguo reloj de torre del Ayuntamiento de Pamplona, Planetario de Pamplona

Por último encontramos el caso del antiguo reloj del Ayuntamiento de Pamplona, que si bien es de 1827 y presenta una estructura muy distinta al de Tudela, se trata también de un reloj de la región Navarra el cual fue restaurado y puesto en marcha hace 4 años como un trabajo de fin de grado realizado por Adrián Claver Alba y Jokin Aginaga. Actualmente se encuentra expuesto en el planetario de Pamplona y es funcional, de manera que una vez que le das cuerda el mecanismo se pone en marcha durante unos minutos.

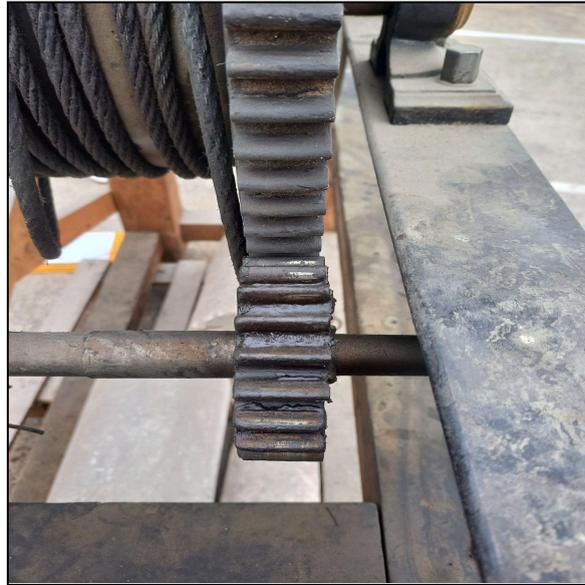
Fig 13. Cúmulo de grasa en los engranajes.

En varias de las visitas realizadas para visitar el reloj, poder conocer sus entrañas y a su vez tomar las medidas necesarias para realizar los planos del bien, pudimos observar varias zonas del reloj, que en mayor o menor medida tenían desgaste o roturas, además había zonas oxidadas o con bastante grasa seca, zonas con abundante polvo y también en la zona de la mesa de madera que sujeta el reloj encontramos que existen ciertas grietas provocadas por la humedad que han causado su agrietamiento, carcoma y deterioro.

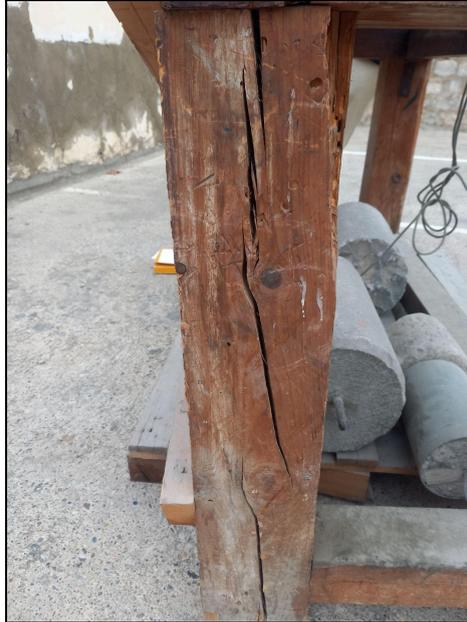
Fig 17. Soporte de la mesa del reloj

La mesa original que soporta el reloj se encuentra hecha de madera barnizada. Aunque debido a las agrietaciones provocadas por la humedad y el desgaste que provocan la expansión de la madera, se decidió realizar un nuevo soporte de hierro fundido pintado de negro para sujetar al reloj.

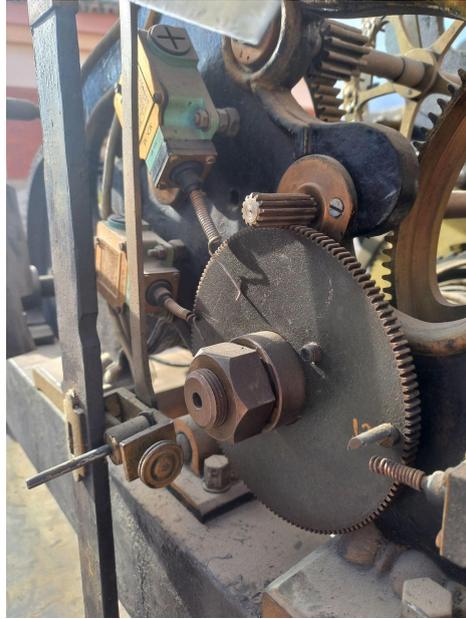
Fig 18. Zona electrificación

Tras esta intervención se añadieron a la estructura principal opuesta a la esfera del reloj 3 estructuras "XCK-M" unidas a varios cables y una rueda entrada con 134 dientes que facilitaban y precisaban el hecho de dar la hora con un aspecto más moderno y eficiente.

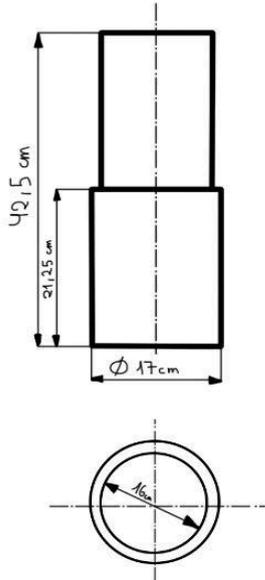
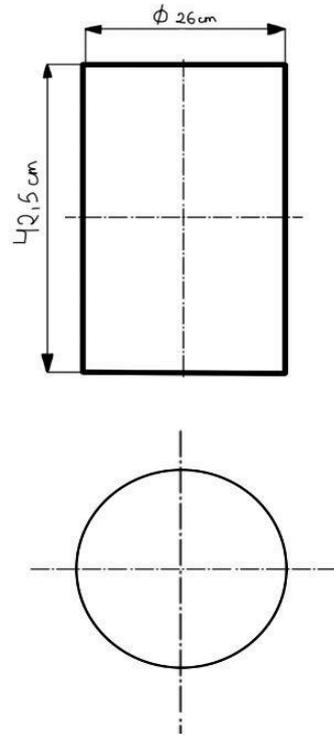
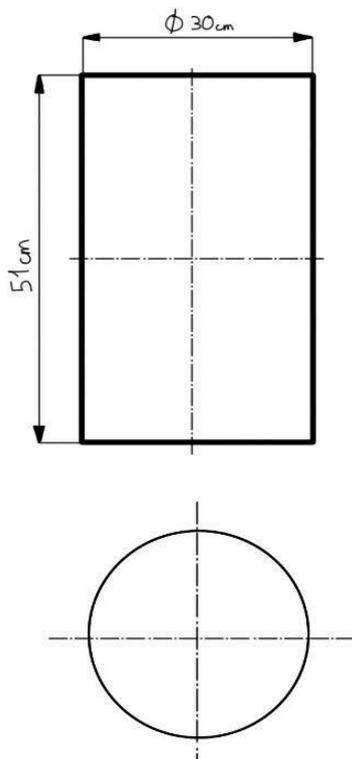
1. PESA PEQUEÑA

2. PESA MEDIANA

ESCALA EN CM: 1:10

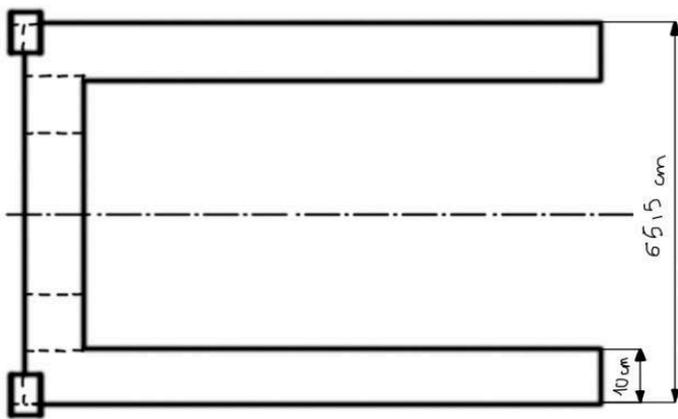
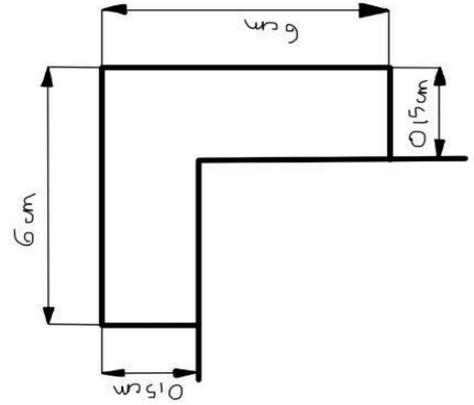
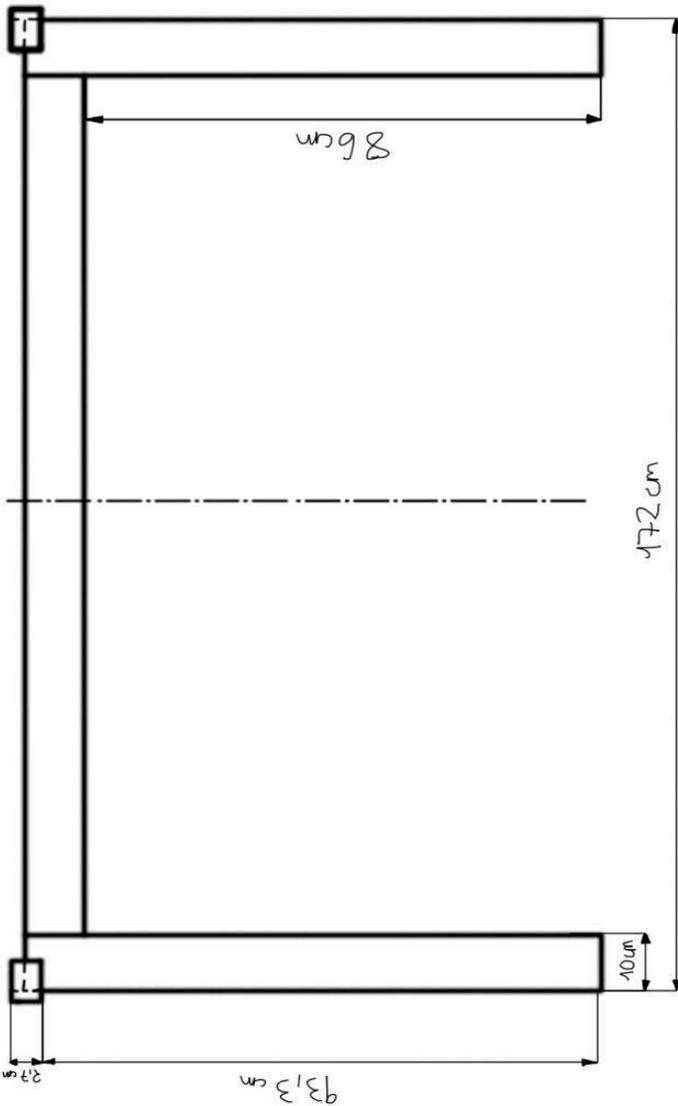
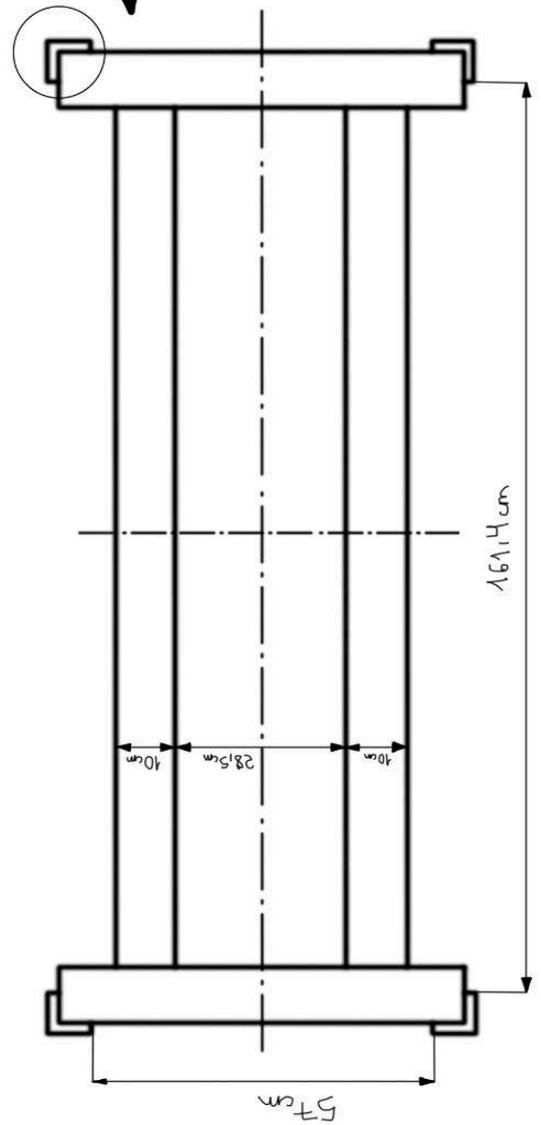
NUEVA MESA DE SOPORTE DEL RELOJ

ESCALA EN CM: 1:15
