INFORME DE FALLA Y ANOMALIAS CONDOMINIO DON ORLANDO

FECHA INFORME	13-12-2019
DATOS DEL EVENTO SECTOR.	SALA DE BOMBAS
TIPO DE FALLA	DAÑO TABLERO ELECTRICO CONTROL BOMBAS.
FECHA DEL EVENTO	19-10-2019
HORA APROXIMADA	19 HORAS
AFECTADOS	CONDOMINIO EN GENERAL
REALIZADO POR ADMINISTRADOR	RICHARD SILVA SEPÚLVEDA

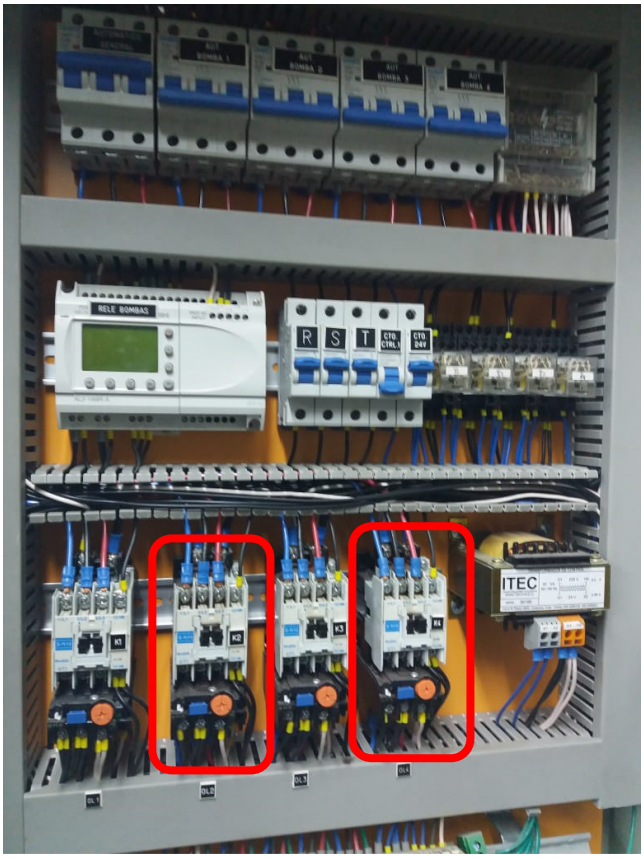
Debido a corte eléctrico por camión que choco un poste donde estaba el trasformador principal del sector, se produce daño en contactores de control de potencia de Bomba s K2 y K4, también se dañan protectores diferenciales

Se llama a técnico autorizado quien realiza cambio de los componentes dañados , restableciendo la energía a las bombas de agua.

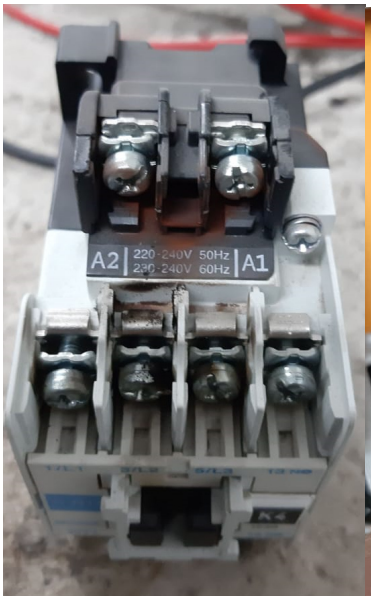
Contactores de potencia y protectores térmicos de corriente
